Aurinkopaneelin kantavuustestaus tiukentuu

Uusi IEC 62938 parantaa turvallisuutta

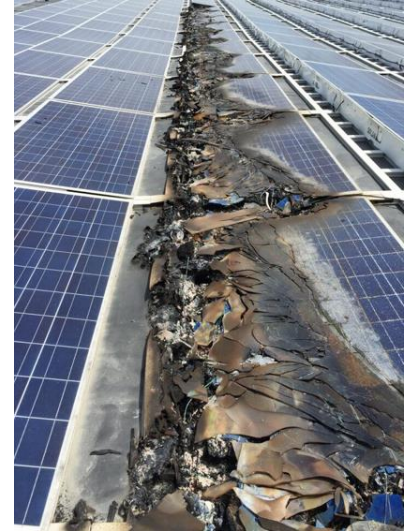
Kaareutunut paneeli on paloturvallisuusriski.

Aurinkopaneelita on romahtanut lumikuorman painosta Suomessa talvella 2018/2019, vaikka lumikuormat eivät olleet vielä äärimmäisen suuria. Ja vaikka paneeli olisi ulkoisesti ehjä, voi lumikuormasta kaareutunut ja vaurioitunut paneeli olla potentiaalinen kiinteistöpalon aiheuttaja (DC Arcing) ja syy tuotannon menetykseen.

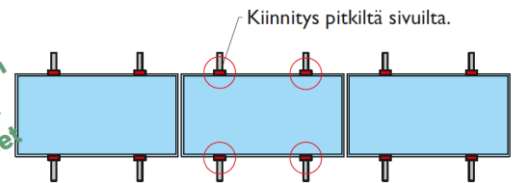
Telinerakenteet tulee rakentaa näin.
Hyvä lumikuorman kantavuus.

OIKEIN
Täyttää uuden
IEC 62938:n
vaatimukset

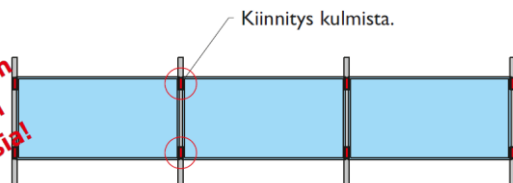
Tämä ei riitä Suomessa.
Heikko lumikuorman kantavuus.

.. mutta soveltuu esim. Espanjan lumikuormille.

VÄÄRIN
Ei täytä uuden
IEC 62938:n
vaatimuksia!
